Kosteus- ja  
homevaurioituneen  
asunnon

## VIRHESELVITYKSISSÄ JA KORJAUKSISSA HUOMIOITAVAA

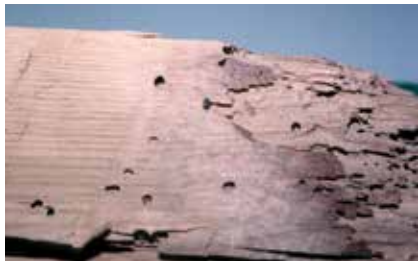
Kuolemankellon vioitusta lahovaurioitu-  
neessa puussa.

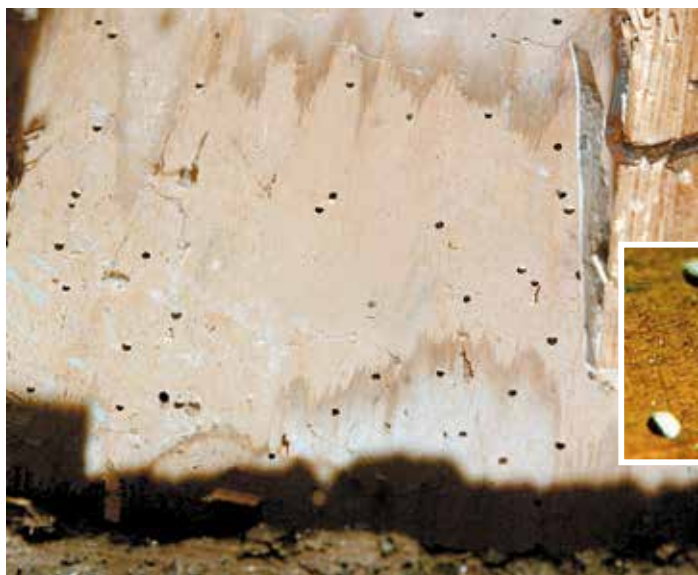
Tupajumin  
lentoreikiä  
rakenteessa.

Tupajumin tekemä reikä (ns. lentoreikä) rakenteissa on halkaisijaltaan 1,5–2 mm. Mikäli lentoreikien alapuolelle lattialle ilmestyy jatkuvasti vaaleata purua, silloin seinissä/esineissä on eläviä puutuholaisen toukkia. Vanhoissa rakennuksissa näkee usein runsaasti lentoreikiä, mutta uutta purua ei ole tullut. Tällöin voidaan olettaa että jumit ovat hävinneet. Vauriot on kuitenkin aina syytä tutkia, mikäli rakennus aiotaan ottaa uudelleen käyttöön.

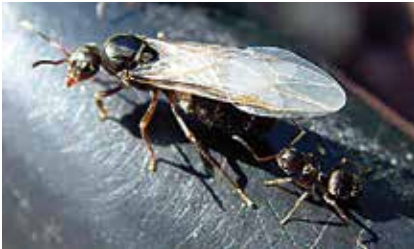
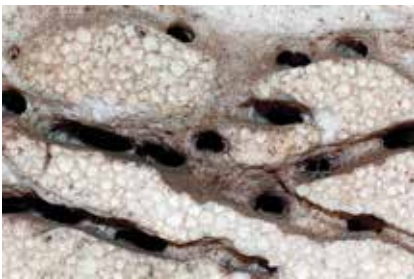
Hevosmuurahainen ja tuhon jäljet eristelevyssä.

Aikuinen hevosmuurahainen on 6–18 mm pitkä, kiiltävän mustanruskea. Se elää sekä elävissä että kuolleissa puissa mutta voi tehdä pesänsä myös puurakenteisiin. Muurahaiset jyršivät puuhun onteloita/asuinkammioita ja pesä laajenee vuosi vuodelta. Muurahainen ei elä puulla vaan hakee ravintonsa rakennuksen ulkopuolelta (kesällä).

hinkoja syntyä. On tärkeätä paikallistaa pesä esim. kuuntelemalla. Pesään sumutetaan torjunta-ainetta. Muurahaisten kulkureiteille levitetään torjunta-ainetta, jotta muurahaiset eivät pääsisi ravintolähteilleen. Kaikki vioittuneet puurakenteet on vaihdettava uusiin.
